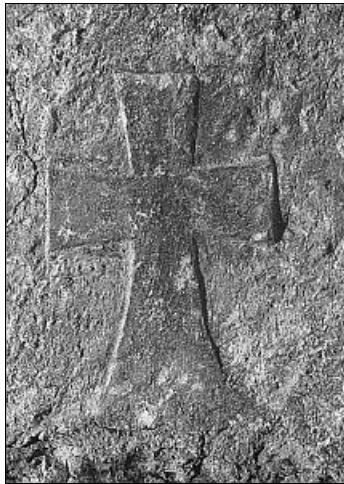
Obr. 1. Zahájí, detail omítkového křížku pasparty okna na jižním průčelí lodi, druhotně překrytého červeným celoplošným nátěrem.

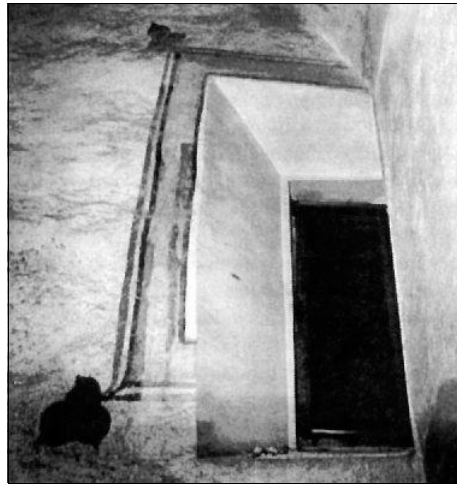
Obr. 2. Tábor, vícebarevná malovaná pasparta na odkrytém zbytku původního povrchu zadní fasády. pozdně gotické radnice.

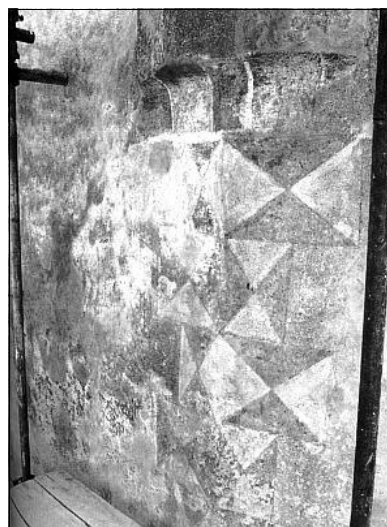
Obr. 7. Český Krumlov, tzv. Vlašský dvůr, detail pozdněgotické malované úpravy nároží.

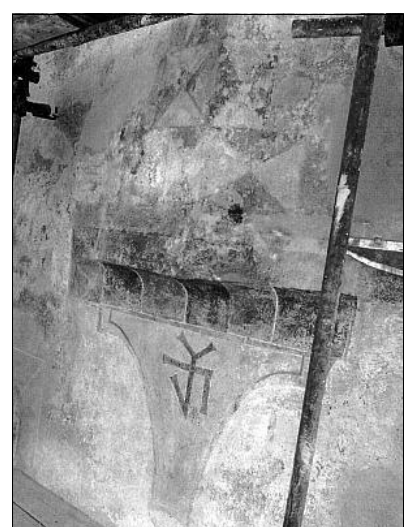
Obr. 8. Český Krumlov, tzv. Vlašský dvůr, detail pozdněgotické malované úpravy nároží.

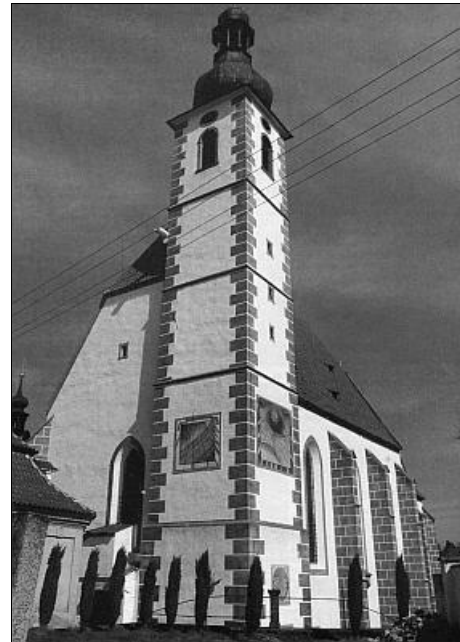
Obr. 25. Kájov, Kostel Panny Marie, rekonstruovaná barokní šedobílá barevnost.

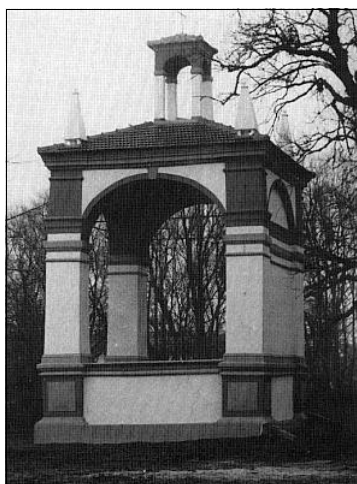
Obr. 27. Kalvárie u Kestřan, rekonstruovaná vrcholně barokní iluzivní trojbarevná úprava.

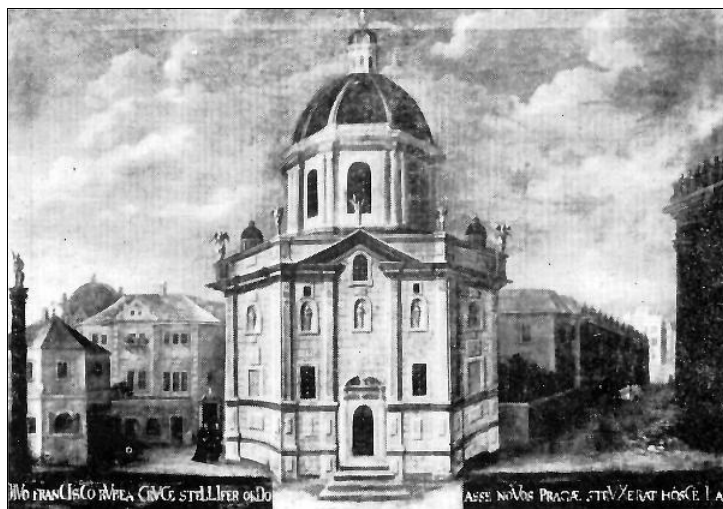
Obr. 26. Praha, Kostel sv. Františka, barokní vyobrazení kostela, zachycující původní barevnost.

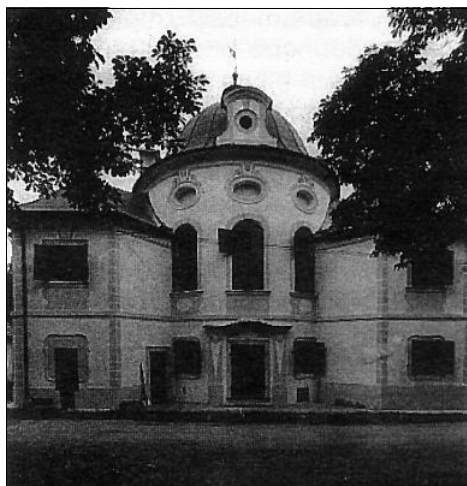
Obr. 28. Karlov - zámek, celkový pohled po obnově barokní barevnosti.

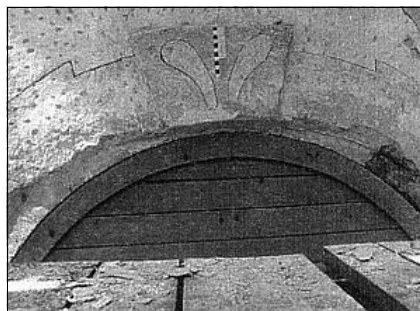
Obr. 30. Karlov - zámek, detail odkryté barokní barevné úpravy.

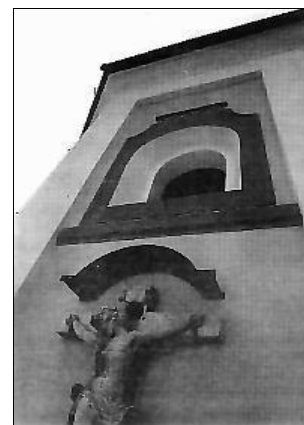
Obr. 29. Český Krumlov, poutní areál na Křížové hoře, detail rekonstruované barokní fasády centrální kaple.
